Liiteraportti

Valuma-alue-toimenpiteiden toteuttaminen Lahden Vesijärvellä ja Säkylän Pyhäjärvellä - PyhäVesi-hanke

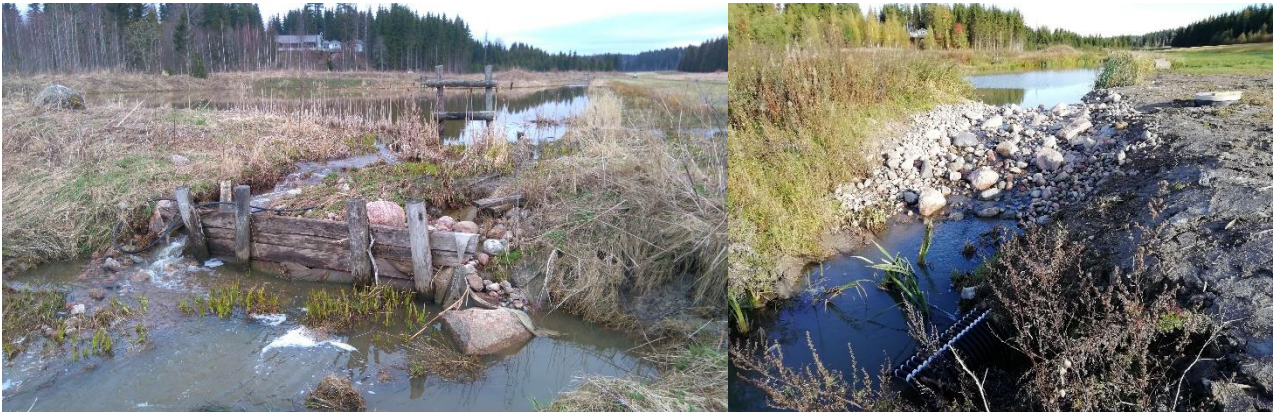
Kuva 2. Vasemmalla Pyyrylän kosteikon vanha, huonokuntoinen pato keväällä 2018 ja oikealla uusittu patorakenne. Koko kosteikon ilmakuva löytyy liiteraportin kannesta.

Rakennustyöt Pyrylän kosteikolla pääsivät alkamaan syyskuun alussa. Kosteikon tyhjentämiseksi pohjapadon ja pellon reunaan asennettiin purkuputki ja säädettävä munkkikaivo. Purkuputki ja patokaivo

rakennettiin kuivatyönä altaan reunaan. Kosteikkoallas laskettiin tyhjäksi uuden purkuputken ja säädön avulla hitaasti, millä vältettiin kuormitusta ja tulvimista alapuolisessa uomastossa. Kun allas oli laskettu tyhjäksi, vanha pohjapato purettiin ja uusi rakennettiin tilalle. Pato muutettiin kiinteäksi pohjapadoksi rakentamalla maasydän, joka verhottiin suodatinkankaalla ja kiveyksellä. Pohjapadon kiveykset ulotettiin uoman reunoille sekä padon alapuolelle syöpmisen estämiseksi. Patorakennelmiin kohdistuu kova vesipaine suurten ylivirtaamien vuoksi. Kaikki luiskat tehtiin mahdollisimman loiviksi. Pyyrylän kosteikon yläosaan kertyneet massat nostettiin pitkäpuomisella kaivinkoneella viereiselle pellolle. Työt Pyyrylässä valmistuivat 10.9.2018 (Kuva 2).

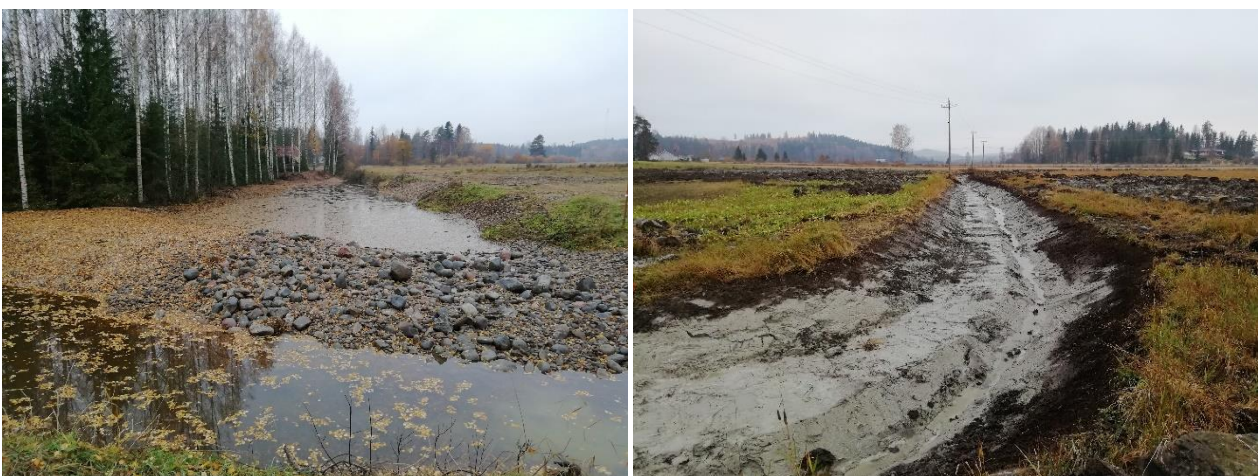
Piilonoja on kuormituksen kannalta merkittävimpiä Haritunjoen sivuomia, johon yhtyy pohjoisesta varsin suuren valuma-alueen omaava Kolunoja (valuma-alue 885 ha, peltoprosentti 20 %). Piilonojan alaosassa sijaitseva jyrkkä mutka kärsi eroosiosta ja mutkaan laskevan sivuoman varrella peltomaa kärsi märkyydestä ojan kaatoihin nähden liian alhaisesta pellon pinnasta johtuen. Tähän kohteeseen haluttiin suunnitella uutta vesiensuojeluratkaisua (Kuva 1, kohde 2). Suunnitelma sisälsi kaksiosaisen ratkaisun (Kuva 3).

Kuva 3. Vasemmalla Piilonojaan tehty uusi laskeutusallas. Vasemmalla Piilonojan sivuhaaraan tehtyä kaksitasouomaa. Taustalla näkyy myös altaasta kaivettuja maamassoja, joilla on kohotettu alavaa pellonpintaa.

Piilonojan mutkaan rakennettiin laskeutusallas, jonka tarkoitus on tehostaa kohteen vesienhoidollisia ominaisuuksia laskeuttamalla Piilonojassa kulkevaa maa-ainesta, lisätä alueen virkistysarvoa, parantaa alueen maisemakuvaa ja lisätä luonnon monimuotoisuutta. Laskeutusallas perustettiin kaivamalla ja patoamalla. Ympäri jätettiin neljän metrin reunavyöhyke, joka toimii huolto- ja kunnossapitoalueena. Luiskat tehtiin mahdollisimman loiviksi. Kaivetut maamassat siirrettiin ja levitettiin läheisille alaville peltoalueille, jotka ovat kärsineet märkydestä. Altaan yläpuolinen kokonaisvaluma-alue on noin 885 ha.

Peltoalueella sijaitseva Haaraoja (valuma-alue 7 h) kunnostettiin, ja ojaan rakennettiin 1 metrin levyinen tulvatasanne 0,3 metrin korkeudelle ojanpohjasta. Tulvatasanteen rakentamisella vähennetään kiintoaineen ja ravinteiden huuhtoumaa märältä peltoalueelta ojaan ja edelleen Haritunjokeen ja Vesijärveen, sekä tehostetaan yhdenaikaisesti viljelyä. Rakennustyöt Piilonojalla valmistuivat syys-lokakuussa 2018, jonka jälkeen tehtiin vielä marraskuussa raivaustöitä allasalueelta kaadettujen puiden osalta.

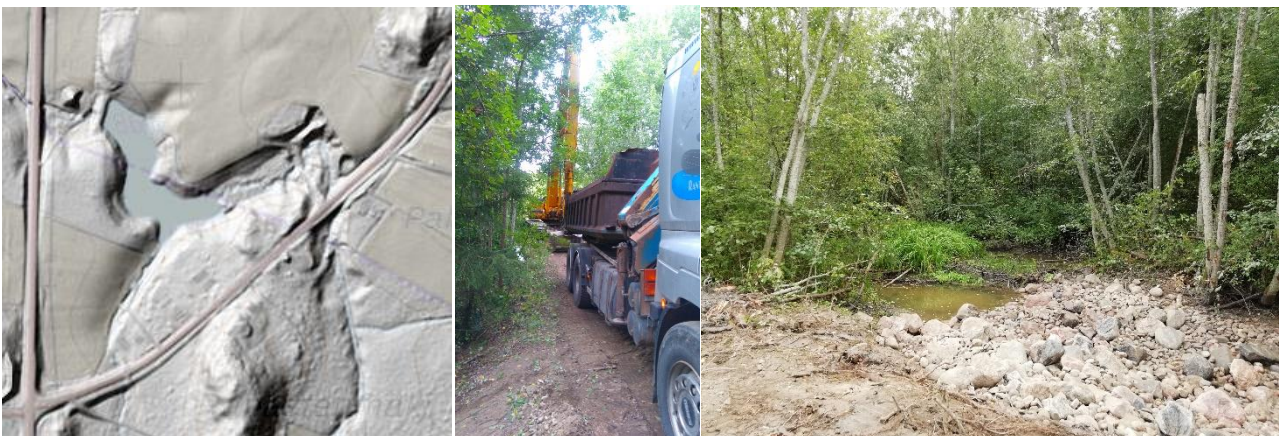
Kuva 4. Kytyänojan tulvametsän viistovarjokuva, rakennustyömaata sekä valmiita pohjapatorakenteita.

Altaan tulouomaan rakennettiin kolme pohjapatoa hidastamaan virtausnopeutta ja ehkäisemään eroosiota sekä pidättämään ojassa kulkeutuvaa kiintoainetta. Alin pato muodostaa noin 0,3 ha kokoisen tulvametsä-alueen, jonne vesi nousee ylivirtaamien aikaan. Pohjapatosarjan tavoite on tehostaa kohteen vesienhoidollisia ominaisuuksia ehkäisemällä eroosiota, laskeuttamalla Kytyänojassa kulkevaa maa-ainesta ja lisätä luonnon monimuotoisuutta tulvametsän perustamisen myötä. Lisääntyvien ja laajentuvien avovesialueiden sekä reuna-alueiden myötä saavutetaan myös alueen linnustolle sekä muille riistaeläimille vaihtelevampi ympäristö. Padoille raivattiin perustamisvaiheessa rakentamisen aikainen kulkuyhteys, jotka toimivat myöhemmin myös huollon ja kunnossapidon reitteinä. Pohjapatosarja valmistui 3.9.2018 (Kuva 4).

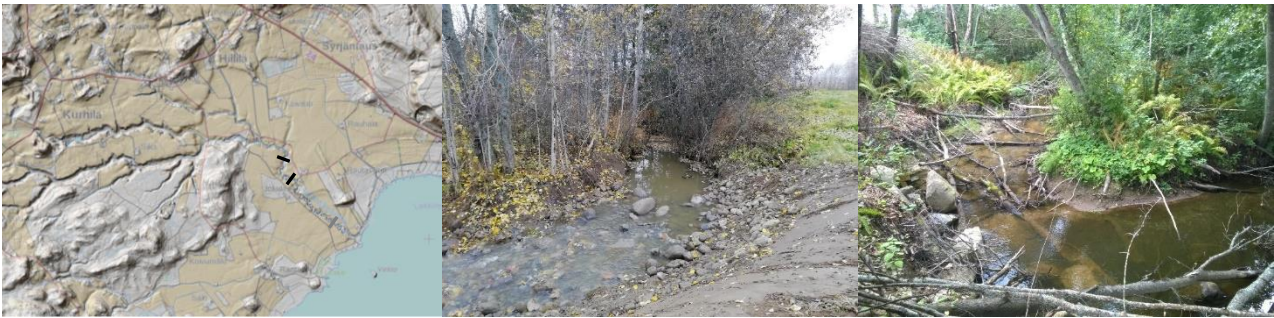
Kajaanselkään laskevan Häränsilmänojan valuma-alueen pinta-ala on 2496 ha ja peltoprosentti yli 30 %. Alueen maaperä on karkeaa hietaa tai hienoa hiekkaa. Se on eroosiolle hyvin altista ja uoman alaosa meanderoi erittäin voimakkaasti. Virtaamat uomassa ovat vuosien saatossa pelto-ojitusten ja perkausten myötä kasvaneet ja äärevöityneet. Kova virtaus syö uoman penkkoja voimakkaasti. Uomaan on Vesijärven valuma-alueen yleissuunnitelmassa ehdotettu pohjapatosarjaa, jota tässä hankkeessa lähdettiin edistämään (Kuva 1, kohde 4).

Kuva 5. Vasemmalla vinovalovarjoste Häränsilmänojan valuma-alueesta sekä uomaan suunnitellut pohjapatorakenteet. Alin pato on merkitty harmaalla, koska se jätettiin rakentamatta. Keskellä kuva ylimmäisestä pohjapadosta. Oikealla Häränsilmänojan alajuoksun vaikeaa tilannetta.

Tässä hankkeessa uomaan suunniteltiin kolme pohjapatoa hidastamaan virtausnopeutta ja ehkäisemään eroosiota sekä pidättämään ojassa kulkeutuvaa kiintoainetta. Pitkän uoman alueella on useita maanomistajia, joiden kanssa käytyjen keskustelujen jälkeen alin pohjapato päätettiin kuitenkin jättää rakentamatta. Alueelle valmistui kaksi pohjapatoa. Ne rakennettiin maasydämellä, joka verhottiin suodatinkankaalla ja kiveyksellä. Kiveykset ulotettiin riittävästi uoman reunoille sekä padon alapuolelle syöpymisen estämiseksi. Patorakennelmiin kohdistuu kova vesipaine suurten ylivirtaamien ja suuresta kaatoprosentista johtuvan virtausnopeuden vuoksi. Kaikki luiskat tehtiin mahdollisimman loiviksi. Padot valmistuivat 15.10. 2018.

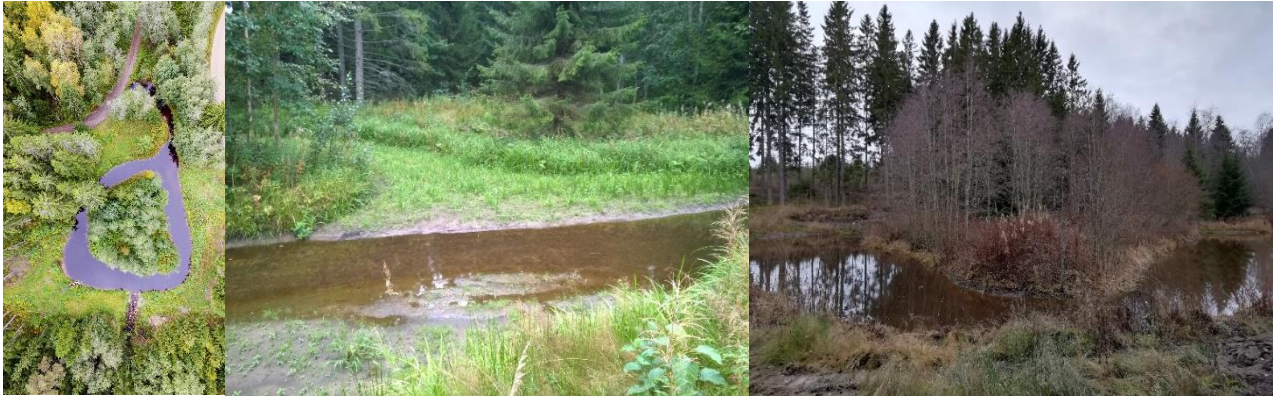
Häränsilmän ojan eri haaroissa on neljä laskeutusallasta, joista yksi on Pellavaloukko (Kuva 1, kohde 5). Sen pinta-ala on 0,3 ha ja valuma-alueen pinta-ala 1240 ha. Valuma-alueen peltoprosentti on 20 %. Vaikka allas tyhjennettiin kertyneestä kiintoaineesta vuonna 2016, olivat vuoden 2017 sateet saaneet altaan jo täyttymään siten, ettei altaan toisen haaran kautta enää virrannut vettä (Kuva 6). Myös altaan munkkipato oli osittain tukkeessa. Häränsilmänojan alimman padon jäätyä rakentamatta säästyneet varat päätettiin käyttää laskeutusaltaan tyhjentämiseen.

Kuva 6. Vasemmalla Pellavaloukun laskeutusallas vuonna 2017. Keskellä selvä tyhjennystarve syksyllä 2018. Altaan toinen haara oli täysin tukossa. Oikealla allas kiintoaineen tyhjennyksen jälkeen.

Munkkipadon tukos saatiin aukaistua, ja altaan vesipintaa laskettua ennen työn toteutusta. Allas tyhjennettiin kertyneestä kiintoaineesta pitkäpuomisella kaivinkoneella. Massat sijoitettiin ja tasattiin altaan reuna-alueille, joihin oli tehty sitä varten tilaa vuoden 2016 tyhjennyksen yhteydessä. Osa massasta meni suoraan täyttömaaksi pelloille, kun maanomistajat kävivät hakemassa kuormia työmaan aikana. Pellavaloukon tyhjennys tehtiin 16.10.2018.

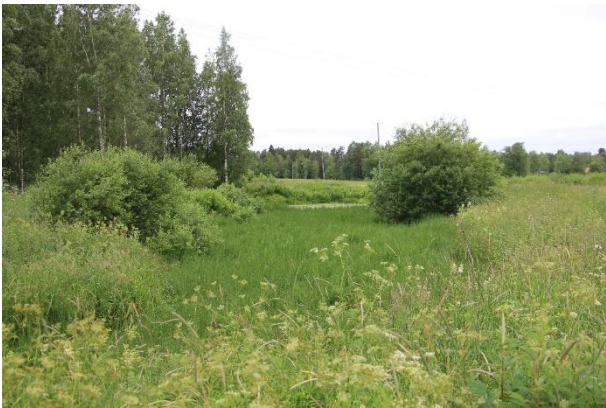
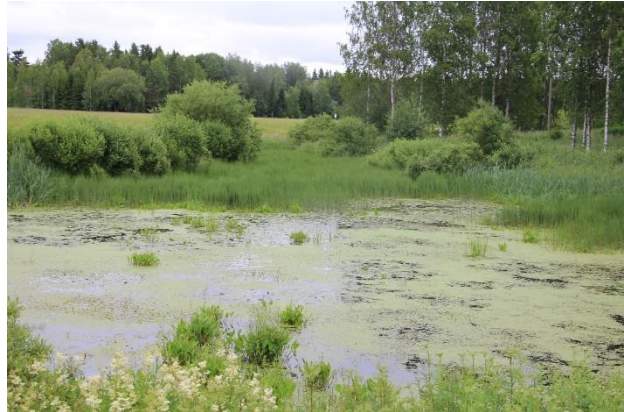
Kosteikon pato on hyvässä kunnossa, tiheän pensaikon sisällä. Kosteikkokasvillisuus on runsasta ja kasvillisuuden peittämää aluetta arvioitiin olevan 45% kosteikon vesipinta-alasta. Pääkasvilajeina ovat: järvikorte, pikkulimaska, osmankäämi, ratamosarpio, ulpukka, heinävita, sarat, palpakot ja rentukka. Kosteikon yläosa on järvikortteikon peittämä ja sinne on kertynyt runsaasti maa-ainesta (Kuva 9). Kosteikon vesisyvyys vaihteli välillä 40-95 cm. Kosteikon keskiosa on avovesialuetta, jossa kasvaa kuitenkin runsaasti kelluslehtistä vesikasvillisuutta. Pehmeän sedimentin syvyys vaihteli 10-75 cm välillä ja keskisyvyys oli n. 25 cm. Rannoilla on vain vähän varjostavaa puustoa ja pensaikkoa.

Kuva 9. Vasemmalla Prusilan kosteikon kunnostettava yläosa, jossa kasvoi runsaana järvikorte. Oikealla Prusilan kosteikon keskiosaa.

Prusilan kosteikon kunnostamisesta tuli pyyntö maanomistajilta. Kosteikkoon kertynyt massa padottaa maanomistajien mukaan jokea ja yläpuoliset pellot vettyvät ajoittain. Vettymisestä aiheutuu viljelyshaittaa ja se lisää myös ravinne- ja kiintoainekuormitusriskiä. Prusilan kosteikon kunnostaminen päätettiin kohdistaa kosteikon yläosaan (Kuva 10), jonne oli kertynyt runsaasti maa-ainesta. Ruoppaamalla yläosan n. 460 m² kokoinen alue saadaan kosteikkoon lisää tarvittavaa sedimentoitumisalaa. Poistettavat massat läjitetään läheiselle pellolle (Kuva 11).

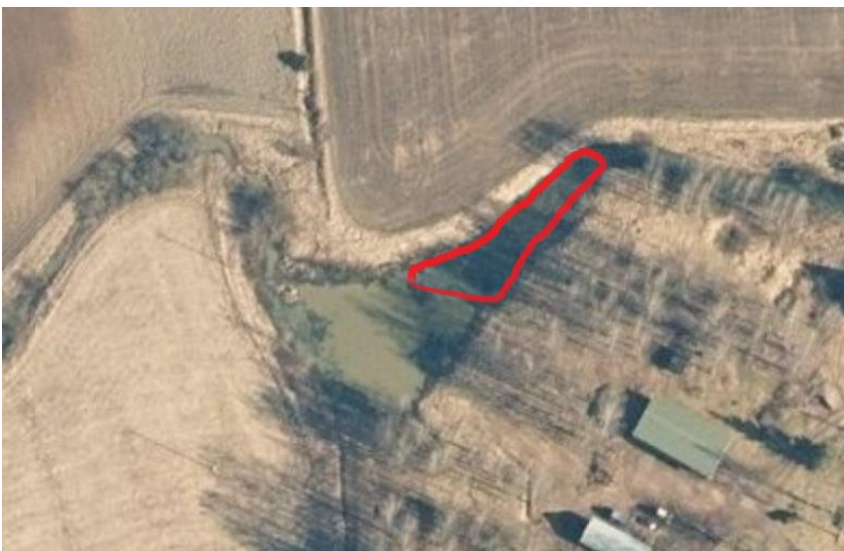
Kuva 10. Prusilan kosteikon kunnostettava alue.

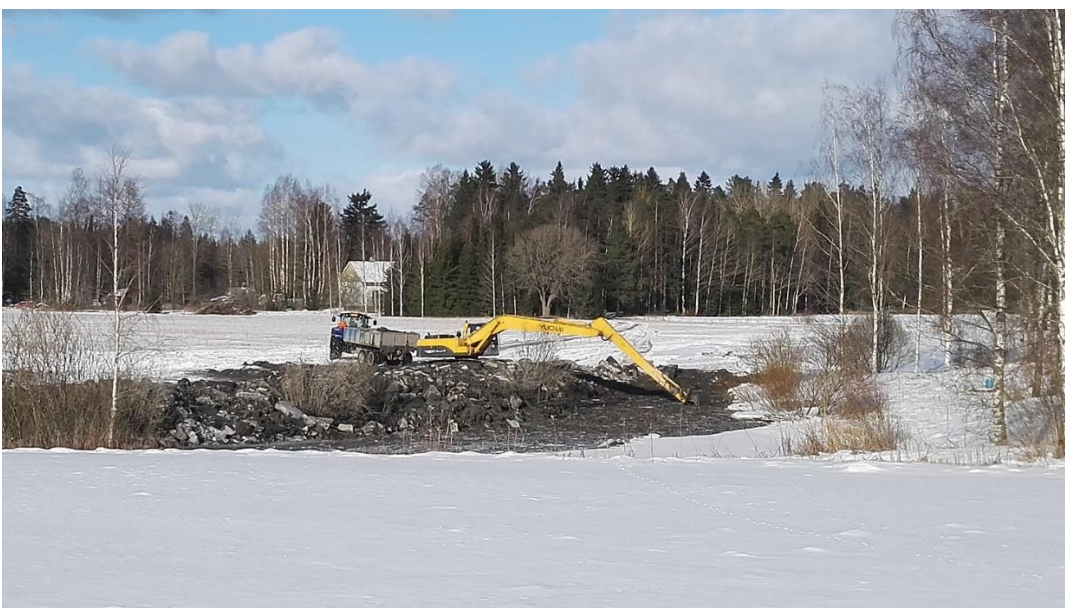
Kuva 12. Prusilan kosteikon kunnostus käynnissä maaliskuussa 2018.

Kosteikon kunnostus toteutettiin maaliskuussa 2018. Kunnostuksessa käytettiin pitkäpuomista kaivinkonetta ja massojen kuljetukseen traktoria perävaunuineen (Kuva 12.). Kunnostuksen aikaan pellot olivat roudassa ja kosteikossa 30-40 cm jääkansi. Kaikki poistettavat massat sijoitettiin kosteikkoalueen maanomistajan pelloille. Suurin osa massoista ajettiin kosteudesta kärsivään peltonotkoon (Kuva 11), noin 600 metrin päähän kosteikosta. Osa massoista läjitettiin kosteikon lähipeltoon. Kosteikkoon kertynyttä massa poistettiin kunnostuksessa n. 400 m³.

Kunnostuksella saatiin kosteikon yläosaan tyyppinen sedimentoitumisalue, joka kerää karkeampaa kiintoainesta valumavesistä. Lisääntynyt vesitilavuus hidastaa virtausnopeutta ja sedimentoituminen paranee. Peltomailta peräisin olevaan kiintoainekseen on yleensä sitoutuneena ravinteita, joten myös kosteikon ravinteiden sitomiskyky paranee. Prusilan kosteikolta ei ole vertailukelpoista vedenlaadun seuranta-aineistoa, joten sen vaikuttavuutta ei voida arvioida. Tavoitteena on, että jatkossa Prusilan kosteikon vedenlaatuvaikutuksia ja sedimentoitumiskehitystä tullaan seuraamaan Pyhäjärvi-instituutin tulevilla hankkeilla.

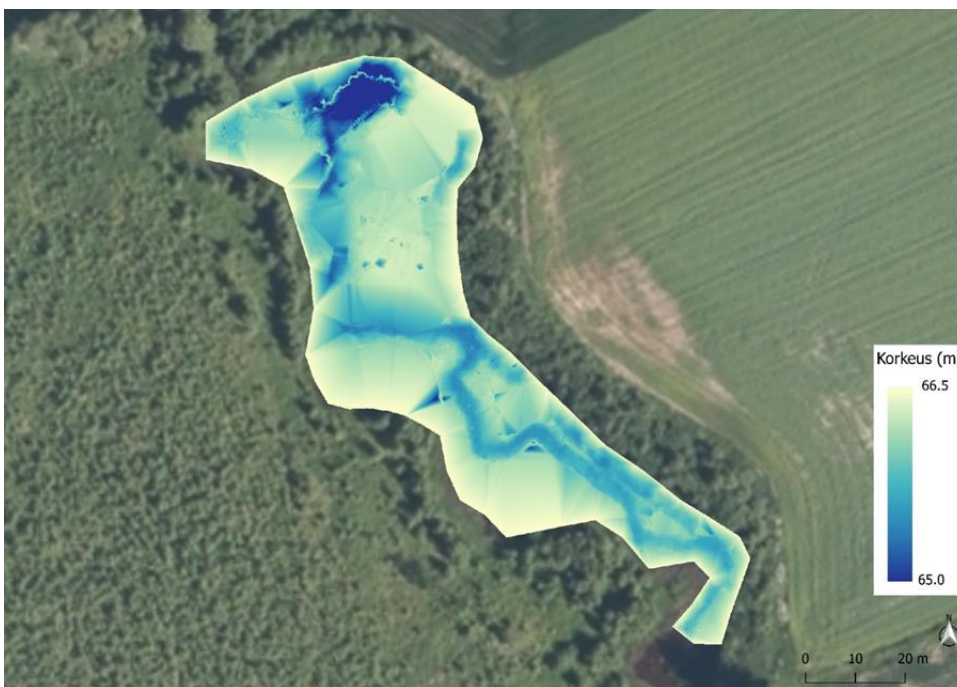
Altaan yläosa on melko pitkälti vesikasvillisuuden ja pajukon täyttämän, mutta siinä kulkee kuitenkin lähes koko matkalla avoin virtausuoma. Padon läheisyydessä puolestaan on melko suuri avovesialue, josta löytyy myös altaan syvin kohta, joka on noin 2 m. Altaan syvyys vaihtelee avoveden alueilla yleisesti 0,2 ja 2,0 m välillä. Altaan kokonaispinta-alasta arviolta noin 55 % on kasvillisuuden peitossa. Yleisimpiä kasveja ovat heinävitä, palpakot, suovehka, osmankäämi, ratamosarpio ja järvikorte. Sedimentin paksuus on pienimmillään altaan keskiosissa, jossa sedimenttiä on noin 0,2 m. Vastaavasti altaan yläosaan sedimenttiä on kertynyt noin 0,3 m ja aivan padon edustalla altaan alaosassa sedimenttiä on noin 0,4 m.

Kuva 13. Kaikuluotausaineistosta tehty Markanojan kosteikon syvyysmalli.

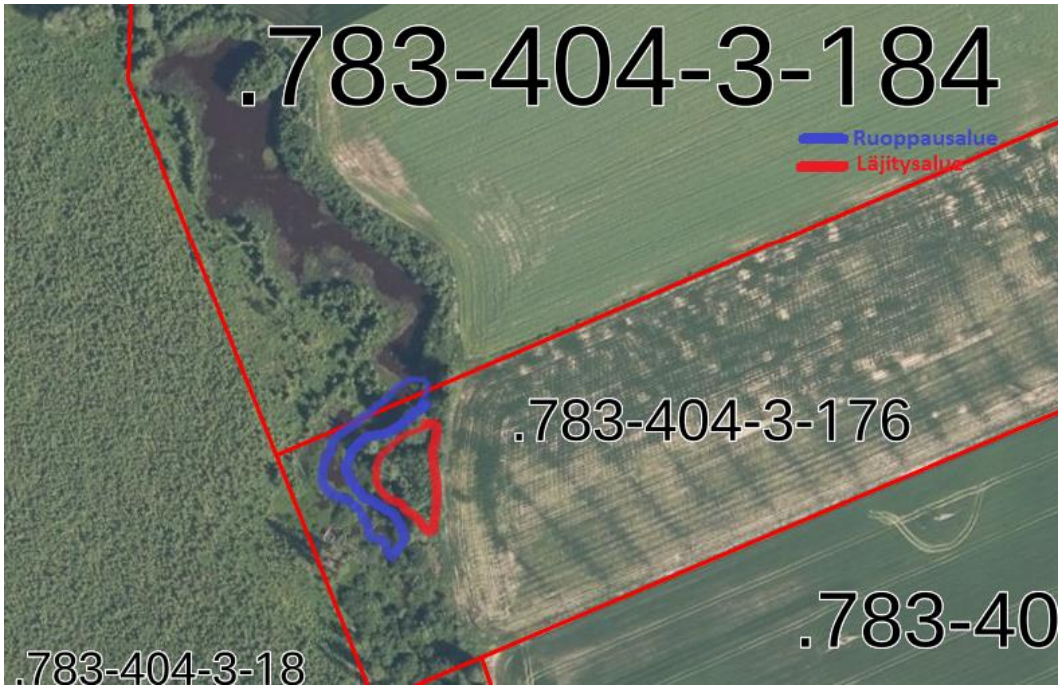
Kuva 14. Markanojan kosteikon kunnostussuunnitelma

Markanojan kosteikon toimivuutta päätettiin parantaa, ilman kosteikon merkittävää laajentamista, kosteikon yläosan sedimentoimisaluetta laajentamalla ja syventämällä. Ruoppausalueen pinta-ala on n. 600 m². Massat läjitetään penkalle (Kuva 14). Ennen ruoppauksen aloittamista läjitysalueiden reunoille tehdään suojapenkereet, estämään ruoppausmassojen ja sen sisältämien ravinteiden pääsyä takaisin kosteikkoon.

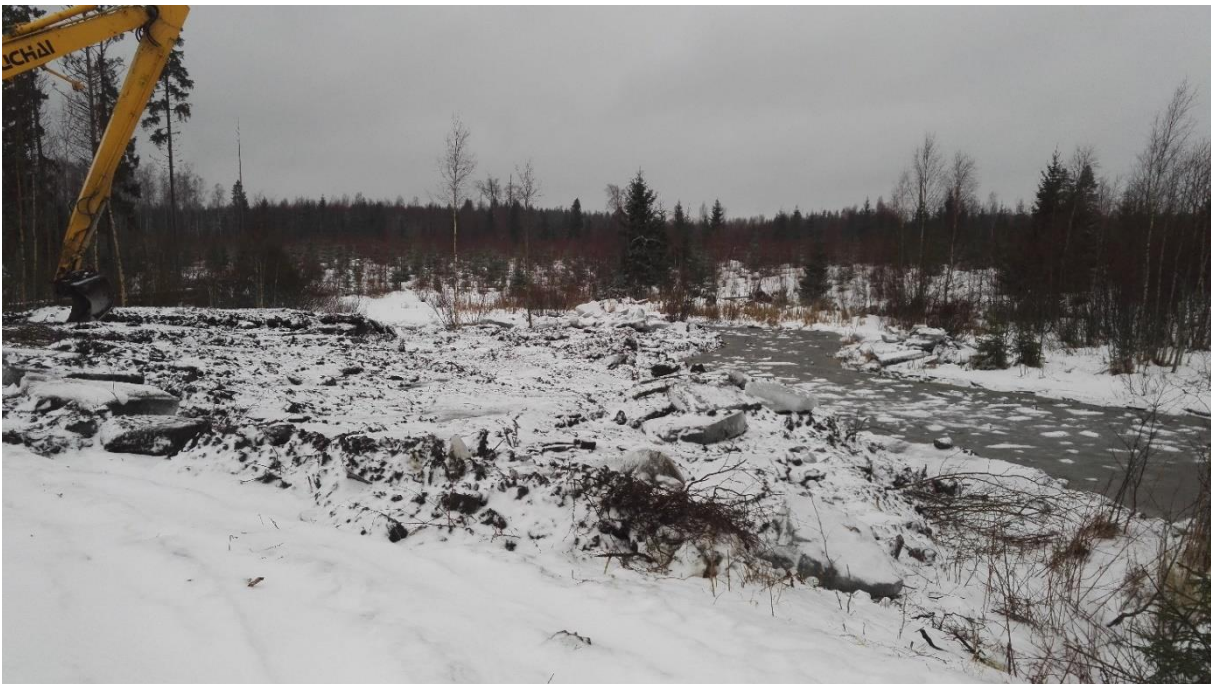
Kuva 15. Markanojan kosteikon kunnostettua aluetta.

Kosteikon kunnostus toteutettiin maaliskuussa 2018. Kunnostuksessa käytettiin pitkäpuomista kaivinkonetta (Kuva 15). Massat sijoitettiin kosteikon viereen, suunnitelman mukaisesti. Kosteikosta poistettiin sinne kertynyttä massaa noin 470 m³. Kunnostuksessa lisättiin kosteikon vesitilavuutta ja lisättiin kiintoaineen ja siihen kiinnittyneiden raviteiden pidättämiskykyä. Markanojan kosteikko on ollut vedenlaadun seurannassa. Seurantatietojen mukaan kosteikolla ei ole ollut vesiensuojelullista arvoa. Pyhäjärvi-instituutti jatkaa kosteikon toimivuusseurantaa jatkohankkeissa.

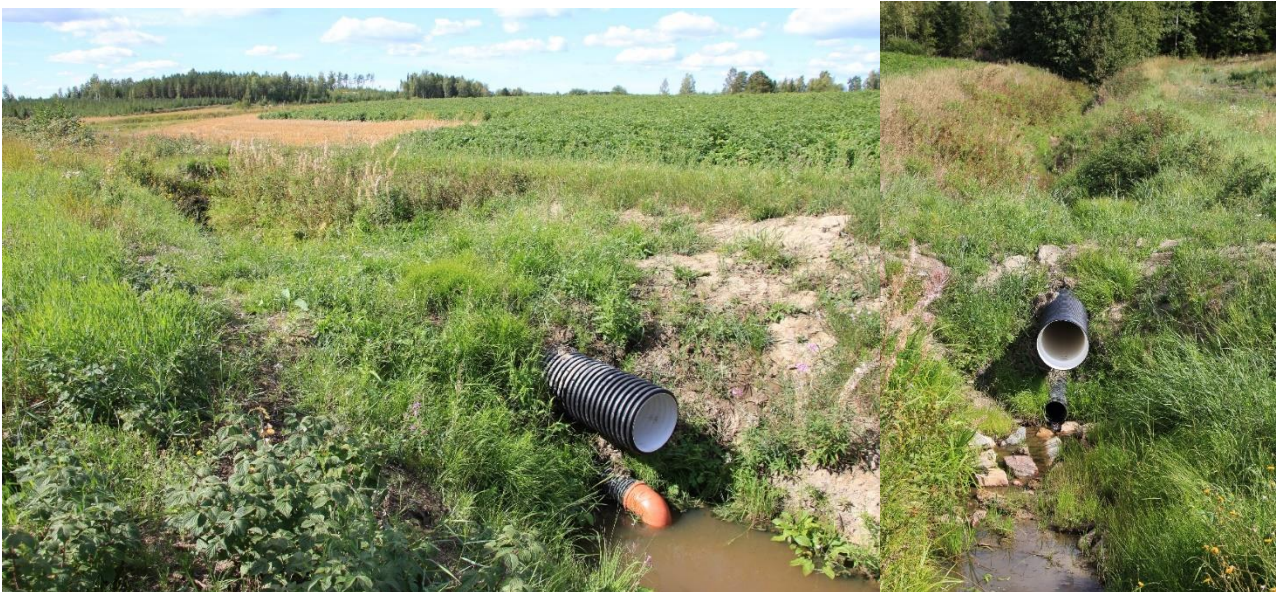
Kuva 16. Vasemmalla putkipadon yläpuoli, oikealla putkipato alajuoksulta katsottuna.

Ojan yläosaan rakennettiin metsätalouden vesiensuojelusta tuttu putkipato. Padon alaosan läpi asennettiin 200 mm putki (Kuva 16), joka pitää vedenkorkeuden padon yläpuolella normaali tasolla keskivirtaamien aikaan. Putki asennettiin 1 % kaadolla, jolloin sen vetoisuus on 25 l/s, eli yli ojan keskivirtaaman, joka on laskennallisesti 16,6 l/s. Padon yläosaan sijoitettiin halkaisijaltaan 400 mm:n putki 3 % kaadolla (Kuva 16). Näin putkista mahtuu virtaamaan yhteensä yli 300 l/s vettä, joka on suurempi kuin ojan laskennallinen ylivirtaaman määrä, 284 l/s. Lisäksi padon yläpinta tehtiin V-malliseksi, jolloin suurten tulvien virtaama mahtuu kulkemaan padon yli, aiheuttamatta vettymisongelmia yläpuolisille pelloille. Padon yläpuolinen osuus ojasta syvennettiin, jotta padotettavan vesimäärän tilavuus kasvaa ja kiintoaineen sedimentoituminen tehostuu. Ojan vesisyvyys on syvimmillään suurien virtaamien aikaan 1,4 metriä. Kaivumassat käytettiin putkipadon täyttömaana ja loput massoista sijoitettiin peltoon. Padon alapuolelle aseteltiin kiviä, jolla ehkäistään putkista tulevan veden eroosiovaikutuksia.

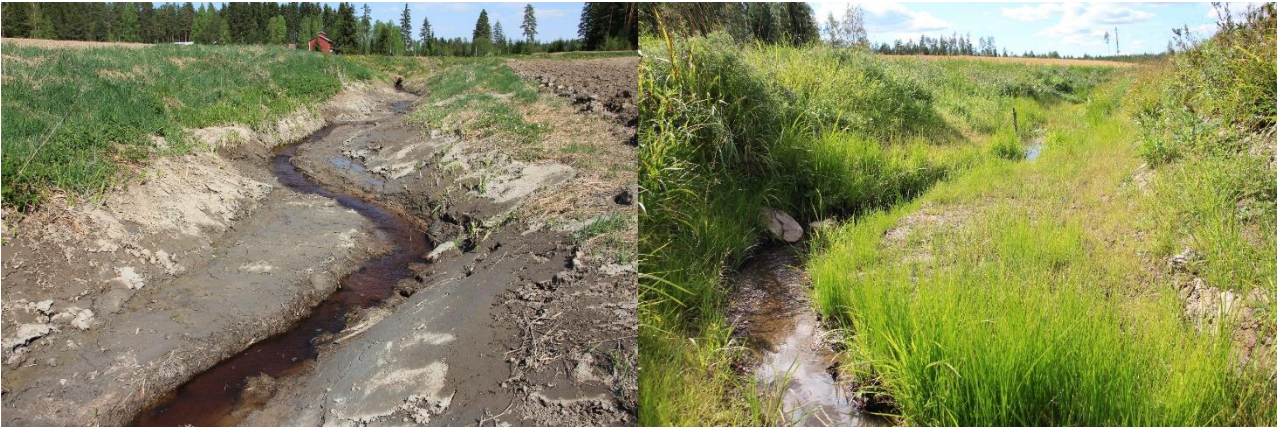
Kuva 17. Vasemmalla kaksitasouoma heti rakennusvaiheen jälkeen. Oikealla kaksitasouoma elokuussa 2018.

Putkipadon alapuoliselle osuudelle ojaan kaivettiin kaksitasouoma noin 250 metrin matkalle (Kuva 17). Ojauoman toiselle reunalle muotoiltiin tasanne, jonne tulvavedet nousevat. Tasanne kaivettiin keskimäärin 80 cm leveäksi ja ojan reunaluiska kaivettiin loivaksi. Ojan pohjalla kulkevaan alivirtausuomaan ei koskettu, vaan se jätettiin luonnonmukaiseksi ja mutkitteluksi. Näin ollen ns. tulvatasanne toteutettiin molemmille puolille alivirtausuomaa, alivirtausuoman sijainnista riippuen. Kaivettuun tulvatasanteeseen ja luiskiin kylvettiin laidunnurmiseos heti kaivuun jälkeen. Kylvö uusittiin loppukesällä, koska kuivuudesta johtuen siemenet eivät itäneet.
