Liiteraportti

Valuma-alue-toimenpiteiden toteuttaminen Lahden Vesijärvellä ja Säkylän Pyhäjärvellä - PyhäVesi-hanke

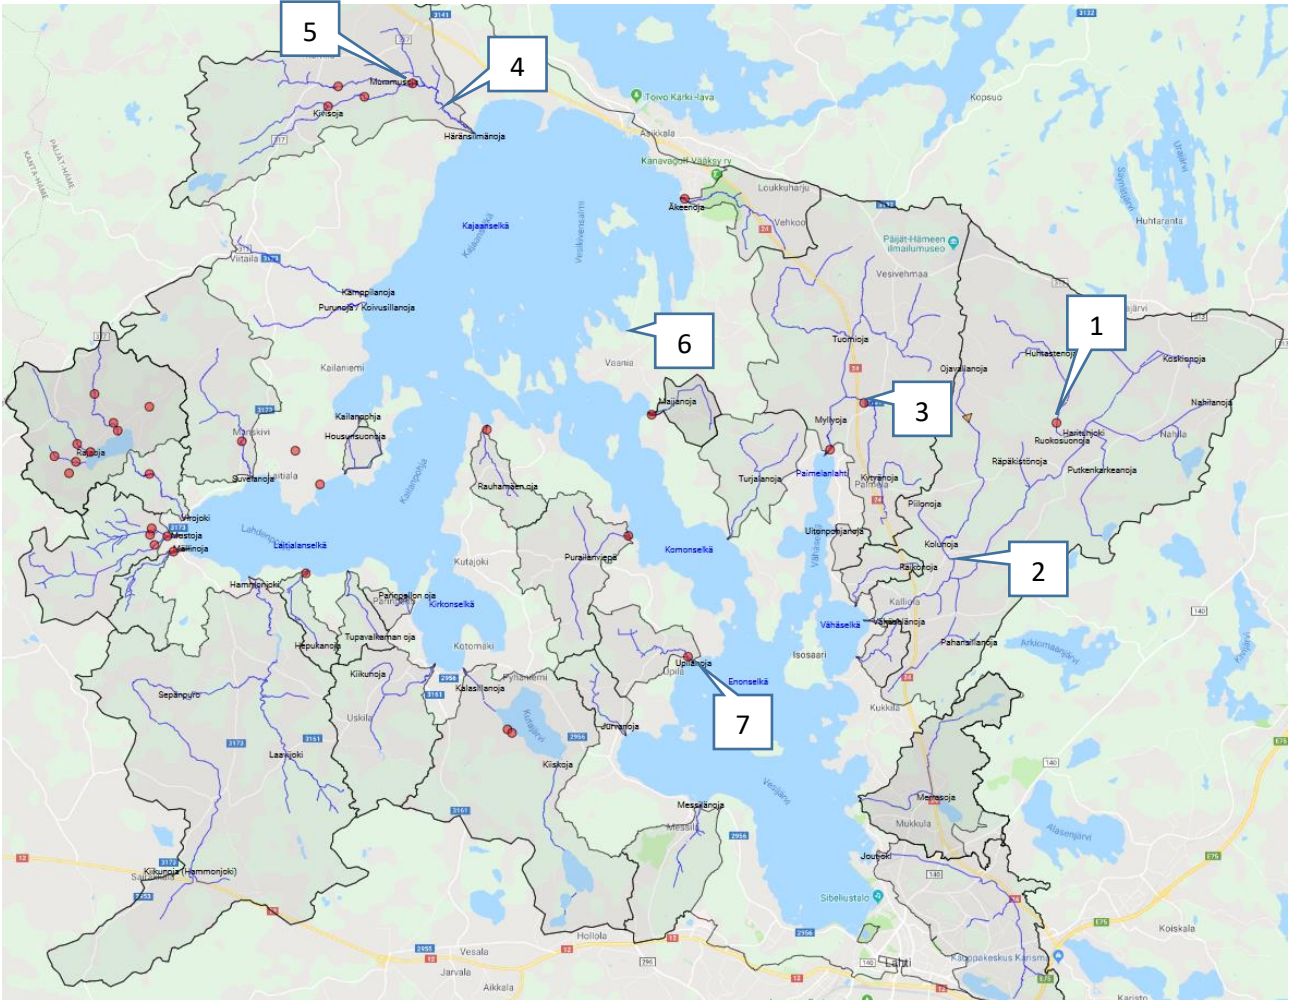
Kuva 1. Pyhävesi-hankkeessa Vesijärven valuma-alueella toteutettujen vesiensuojelukohteiden sijainti: 1) Pyrylän kosteikko, 2) Kytynäoja, 3) Piilonoja, 4) Häränsilmänoja, 5) Pellavaloukko, 6) Suullistenpohja, 7) Upilan kemikaaliannostin. Haritunjoen Ojavallanojan sivuhaarassa sijaitseva ojanpohjasuodatin on osoitettu keltaisella kolmiolla.

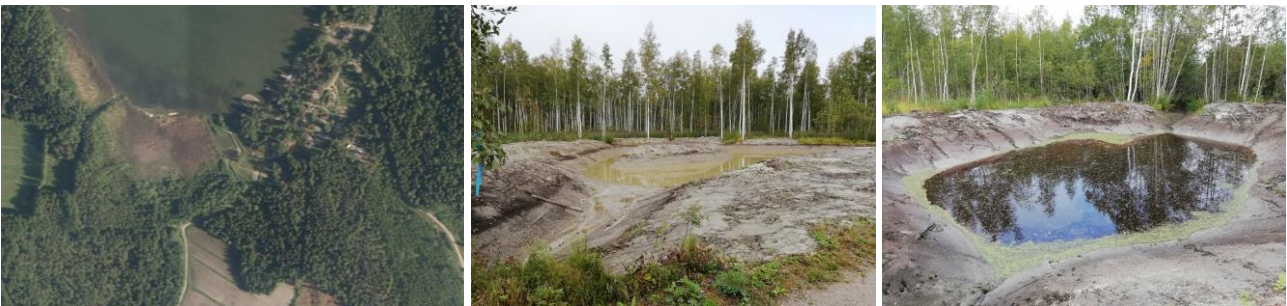
Hankkeessa suunniteltujen kohteiden lisäksi Vesijärven Suullistenpohjaan laskevaan pelto-ojaan (Kuva 1, kohde 6) rakennettiin monivaikutteinen kosteikko Suomen Riistakeskuksen laatiman suunnitelman pohjalta. Työn toteutuksesta vastasi kosteikkoaloitteen tehnyt Vaanian osakaskunta, joka vastasi osittain myös rakentamisen kustannuksista. Kosteikko rakennettiin ojauomaan luontaisesti alavaan kohtaan kaivamalla. Kosteikkoalue muodostuu kahdesta erillisestä altaasta, joiden välissä kulkee vesikasvillisuutta kasvava oja. Vesi poistuu alemmasta altaasta edelleen Suullistenpohjaan nykyistä ojaa pitkin. Työ valmistui syyskuun alussa 2018 (Kuva 7). Kosteikon pinta-ala on 0,72 ha reuna-alueineen, mikä on 1,71 % valuma-alueesta (42ha). Kosteikon valuma-alueella on peltoa noin 20 hehtaaria mikä on 47,8 % valuma-alueesta.

Kuva 7. Vasemmalla Vesijärven Suullistenpohja. Keskellä uuden kosteikon ensimmäinen allas ja oikealla jälkimmäinen allas juuri valmistumisen jälkeen.

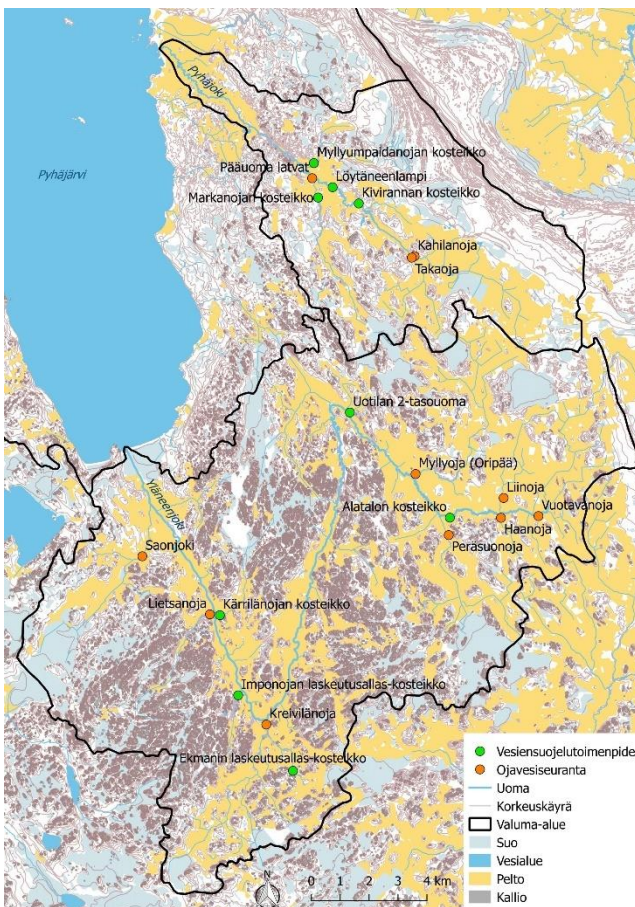
Kuva 8. Pyhäjärven valuma-aluetoimien kohteita.

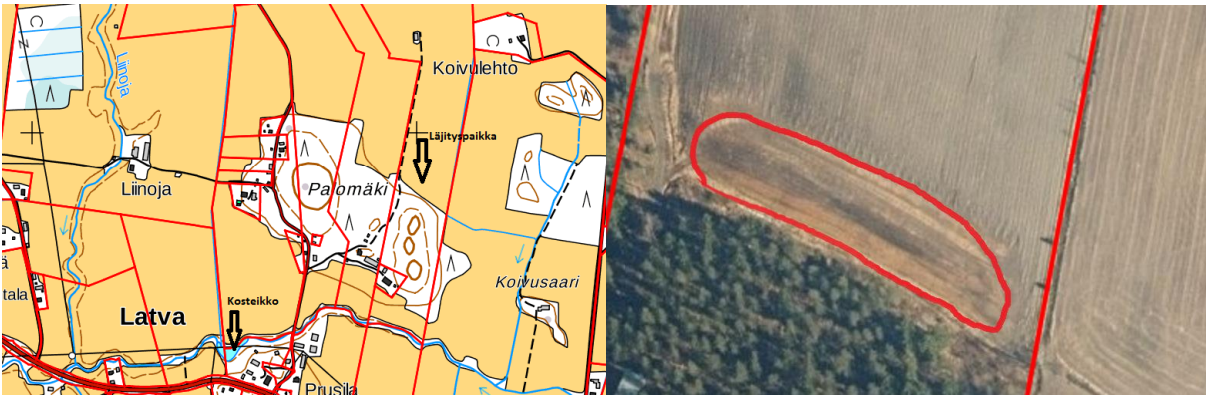
Kuva 11. Prusilan kosteikkokunnostuksen massojen läjityspaikka.

Prusilan kosteikon kunnostamisesta tuli pyyntö maanomistajilta. Kosteikkoon kertynyt massa padottaa maanomistajien mukaan jokea ja yläpuoliset pellot vettyvät ajoittain. Vettymisestä aiheutuu viljelyshaittaa ja se lisää myös ravinne- ja kiintoainekuormitusriskiä. Prusilan kosteikon kunnostaminen päätettiin kohdistaa kosteikon yläosaan (Kuva 10), jonne oli kertynyt runsaasti maa-ainesta. Ruoppaamalla yläosan n. 460 m² kokoinen alue saadaan kosteikkoon lisää tarvittavaa sedimentoitumisalaa. Poistettavat massat läjitetään läheiselle pellolle (Kuva 11).
